PARCO NATURALE ADAMELLO BRENTA

PROGRAMMA DI RECUPERO EDILIZIO
E FUNZIONALE PER L'ABITATO DI CASTALOT

ABITATO DI CASTALOT: COROGRAFIA

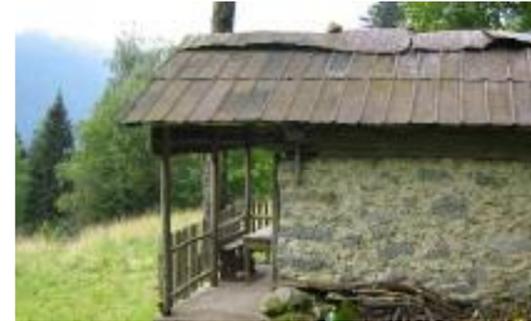
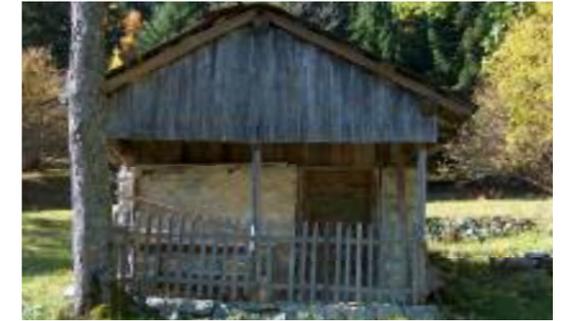
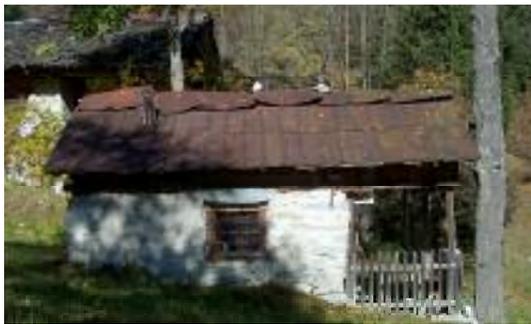
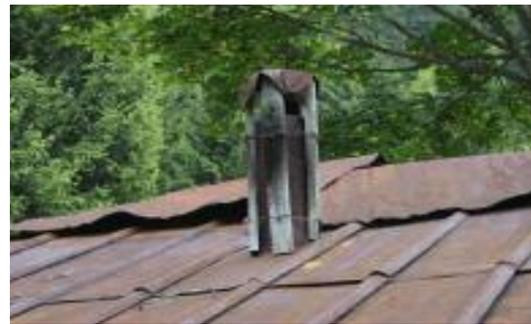
AM_36

Gli altri fabbricati propongono la ricorrente soluzione più economica in lamiera zincata che, nel tempo, si è ossidata assumendo la colorazione bruno rossastra del legno compatta (AM_36) o a striature irregolari (AM_38).

Quindi per l'abitato di Castalot tutte le coperture dovranno essere oggetto di interventi che ne ripristino il manto in scandole, compresi i comignoli secondo tradizione.

Per interventi di manutenzione straordinaria, risanamento conservativo o ristrutturazione edilizia che prevedano il completo rifacimento del manto di copertura, è prescritto l'impiego di scandole di larice a spacco posate in triplice sovrapposizione. Solo in caso di manutenzione ordinaria di parti del manto di copertura sarà possibile impiegare il materiale esistente.

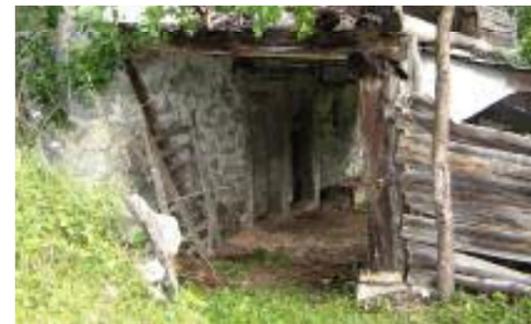
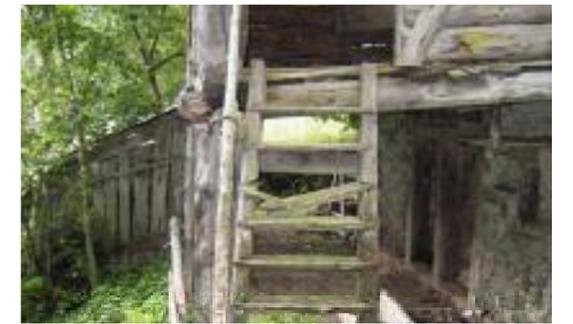
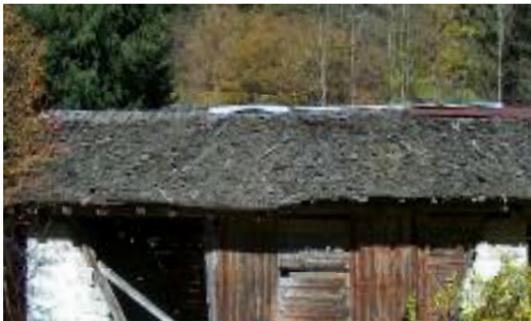
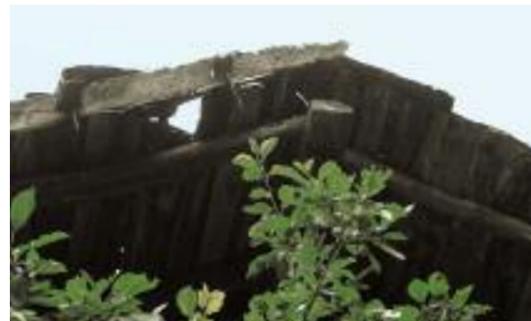
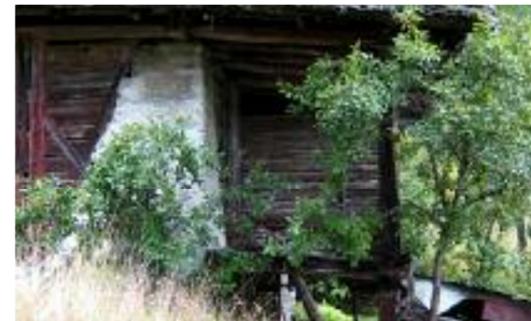
Dei tre fabbricati dell'abitato di Castalot solo uno, contrassegnato con la sigla AM_37 nella schedatura del Parco, presenta un manto di copertura in scandole. L'edificio versa in un gravissimo stato di manutenzione e se ne auspica un sollecito intervento di recupero mediante il quale veder sistemate primariamente strutture lignee e manto di copertura.

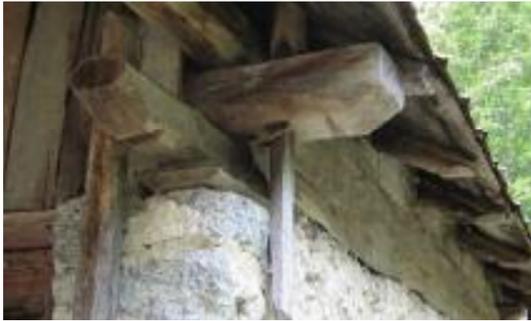
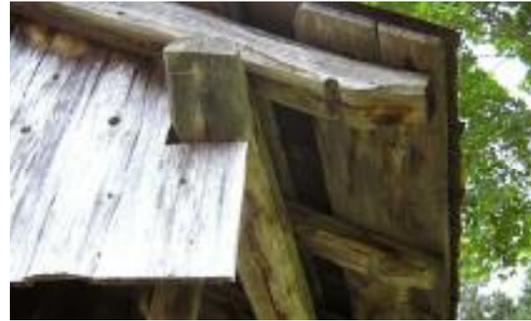
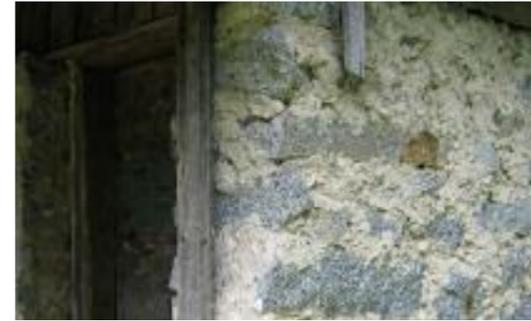
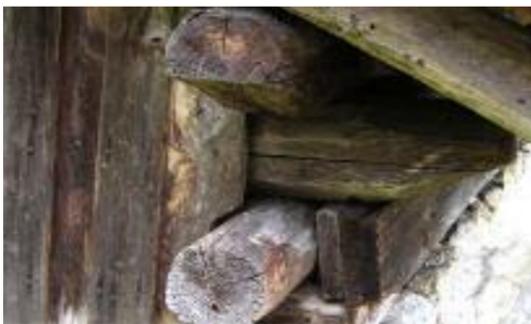
A M_36

Una peculiarità dell'abitato di Castalot è rappresentata dalla presenza di avancorpi su tutti e tre i fabbricati, e ciascuno diverso dagli altri. Un piccolo spazio recintato in legno, antistante l'ingresso e coperto dallo sporto del tetto a due acque costituisce una sorta di rustico pronao del fabbricato AM_36. Invece veri e propri volumi sospesi, sostenuti da massicce strutture lignee antistanti il corpo di fabbrica principale sul fronte a valle, ma in continuità di volume e di copertura, sono gli avancorpi dei fabbricati AM_37 e AM_38.

Preziosa testimonianza di una tecnica complessa, capace di avventure statiche coraggiose per fornire alla costruzione un'area aperta e coperta senza aumentare la dimensione del sedime del fabbricato: evidenti ragioni di economicità nella costruzione della struttura, che insiste su terreno impervio, motivano la scelta di questa ardita tecnologia.

Scale esterne e avancorpi, unicamente ove già esistenti, saranno ripristinati o sostituiti con elementi di tipologia uguale agli esistenti o, comunque, derivata dalla tradizione locale. I parapetti per tali elementi architettonici saranno realizzati pertanto in legno di larice naturale, con disegno a ritti verticali montati "alla trentina" (a sezione quadrata e disposti a 45° rispetto al corrimano) con trattamenti impregnanti ma non coprenti e con esclusione di legni autoclavati. Si richiedono particolari costruttivi all'atto della domanda di intervento.

- Edificio AM_36
 - Avancorpo e struttura lignea di copertura;
 - Porta e finestra, con incorniciatura in legno.
- Edificio AM_37
 - Avancorpo con relativa struttura lignea;
 - Cantionali rastremati (muratura e struttura lignea);
 - Porte e finestre con incorniciatura in legno e in granito.
- Edificio AM_38
 - Avancorpo con relativa struttura lignea;
 - Cantionali rastremati (muratura e struttura lignea);
 - Porte e finestre, con incorniciatura in legno e in granito.

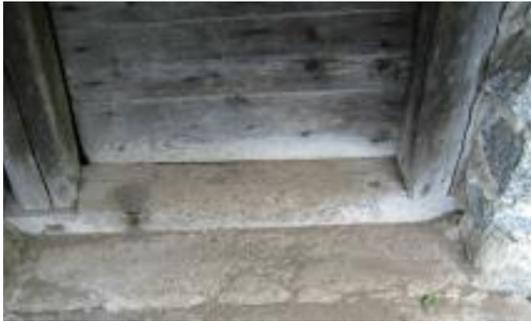
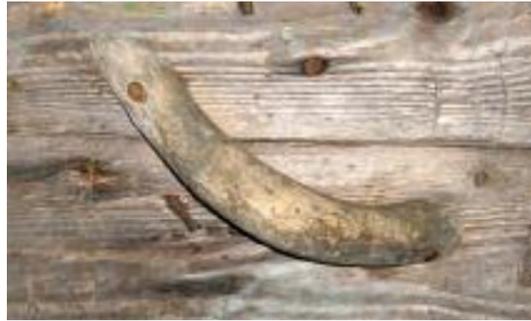
A M_36

Anche le strutture lignee sono originarie, con alcune particolarità costruttive da conservare nel fabbricato AM_36, completamente da sistemare con sostituzioni e ripristini nel fabbricato AM_37 e con la singolarità del colore giallo vivo dovuto a muffe sul lato a monte, nascosto, del fabbricato AM_38.

Si prescrive che le strutture lignee siano realizzate con travi "uso Trieste" o con sagomatura "alla rustica" ovvero priva di spigoli vivi. Si escludono travi di sezione circolare. I paramenti lignei di tamponamento saranno in scoze sgrossate, in tavole verticali di differente dimensione trasversale o in travi orizzontali come sopra descritte, a seconda della tipologia originaria del fabbricato. Si escludono trattamenti protettivi del legno coprenti.

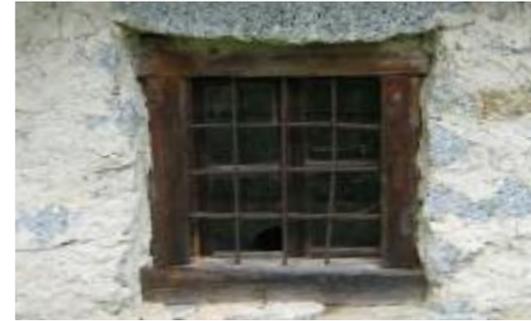
A M_36

Porte e finestre con il tradizionale incastro nelle incorniciature in legno tra montanti e architrave (AM_36, AM_37, AM_38) e finestre con incorniciatura in granito (AM_37 e AM_38) costituiscono un corredo in dote a questi fabbricati da riproporre e valorizzare con interventi di restauro o sostituzione senza modificazioni.

Si prescrive il ripristino di porte e finestre esistenti, mediante reimpiego o sostituzione. Tali serramenti saranno pertanto realizzati in legno di larice naturale, con trattamenti impregnanti ma non coprenti.

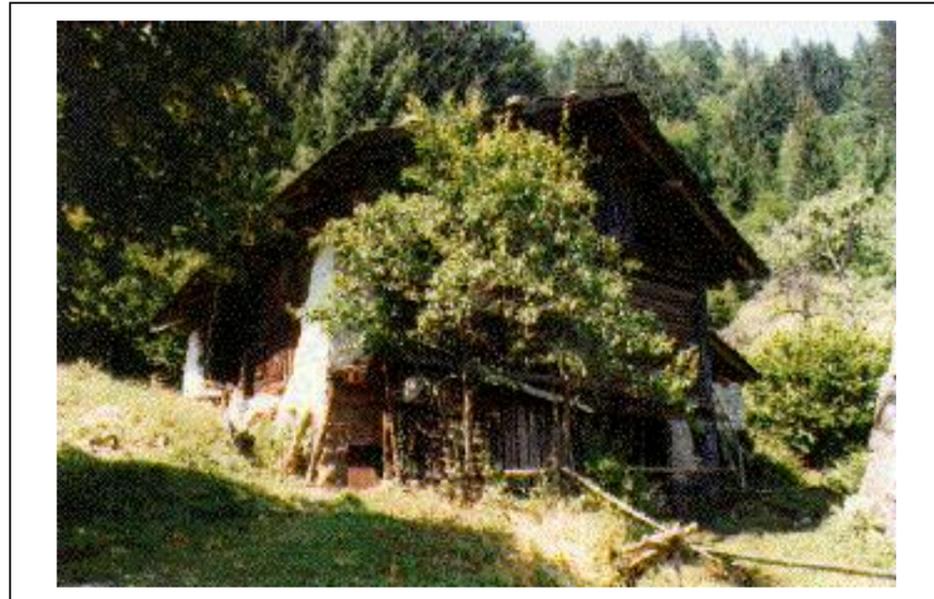
Immagine fotografica

Unità Edilizia n°	094	Manufatto Storico n°	
Comprensorio	: C8	Foglio di mappa	: 27
Comune Amministrativo	: Pinzolo	N. di particella ed.	: 260/1
Comune Catastale	: Pinzolo	Data rilievo	: maggio 1997
Località e Via	: Castalot	Rilevatore analisi	: arch. Marco Albertini

5. Degradamento strutturale:	nullo					
	medio		<input checked="" type="checkbox"/>			
	elevato					
6. Grado di utilizzo dell'unità edilizia:	utilizzato					
	sottoutilizzato		<input checked="" type="checkbox"/>			
	in stato di abbandono

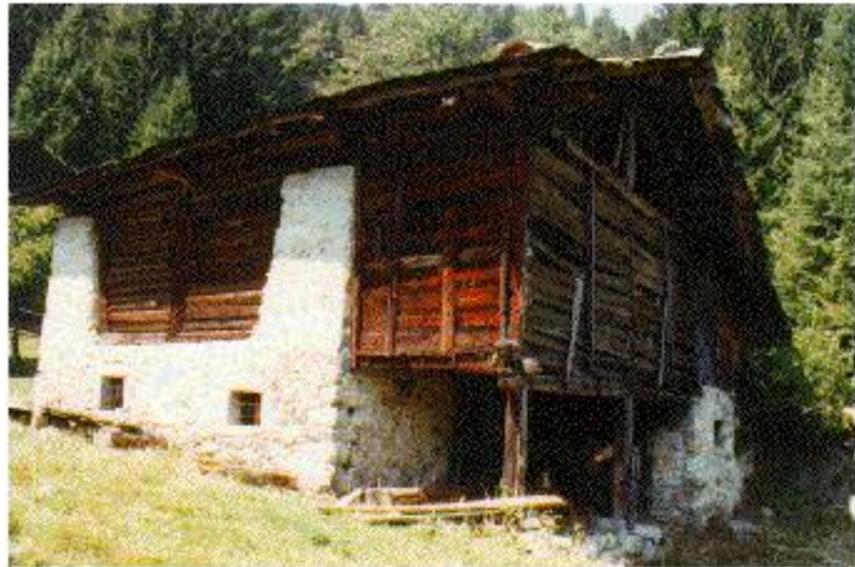
Immagine fotografica

Unità Edilizia n°	093	Manufatto Storico n°	
Compendio	: CB	Foglio di mappa	: 27
Comune Amministrativo	: Pinzolo	N. di particella ed.	: 260/2
Comune Catastrale	: Pinzolo	Data rilievo	: maggio 1997
Località e Via	: Castalot	Rilevatore/analisi	: arch. Marco Albertini

5. Degrado strutturale:	nullo					
	medio				<input checked="" type="checkbox"/>	
	elevato					
6. Grado di utilizzo dell'unità edilizia:	utilizzato					
	sottoutilizzato				<input checked="" type="checkbox"/>	
	in stato di abbandono
