PARCO NATURALE ADAMELLO BRENTA

PROGRAMMA DI RECUPERO EDILIZIO
E FUNZIONALE PER L'ABITATO DI
DENGOLO (DORSINO - SAN LORENZO)

I Quaderni

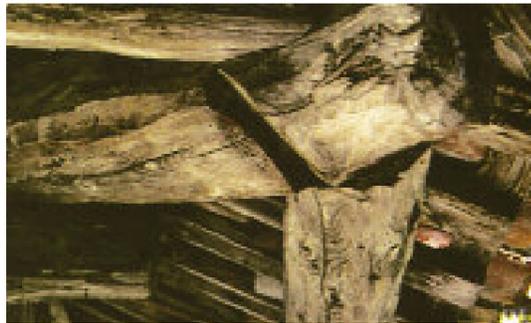
Notiamo grande varietà di coperture nei fabbricati posti in comune di Dorsino, con la presenza di manti in coppi nei fabbricati AG_73 e AG_74 e, caso unico nel suo genere, copertura in coppi a quattro acque nel fabbricato AG_68. Poi lamiera grecata per AG_80 e scandole segate per AG_81 e AG_82. In comune di San Lorenzo troviamo scandole segate nei due edifici ristrutturati di recente (AP_60 e AP_67), per il resto lamiera grecata e quasi integralmente ossidata a campitura ampia (AP_61 e AP_62) o a fogli piani (AP_67).

- Edificio AG_68

Conservazione o ripristino:

- della copertura a quattro acque;
- della struttura lignea svasata del fienile;
- della muratura in pietrame con sigillatura raso sasso, colore rosato come esistente.

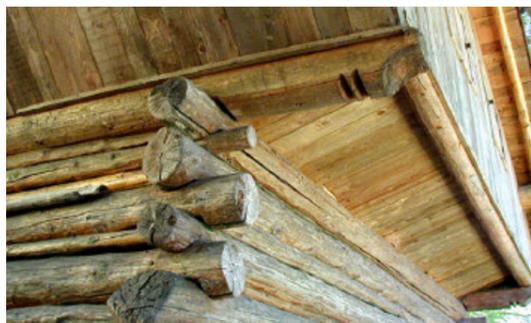
AP_60

Le mantovane paravento sono presenti solo nei fabbricati ristrutturati di recente in comune di San Lorenzo (AP_60 e AP_67) di cui il primo provvisto anche dei caratteristici nodi a bietta.

Praticamente assenti grondaie e discendenti se non sull'edificio AP_60, dove ci si è limitati alle grondaie, realizzate con il classico semitronco in larice, internamente foderato di lamiera, con prolungamento oltre lo sporto verso valle, sostenute da bei portagronde in legno, confermando la qualità di ogni particolare in questo esemplare intervento di ristrutturazione.
