BOLOGNA
Forma Urbis

la casa
e il portico

Portico ligneo e portico in muratura

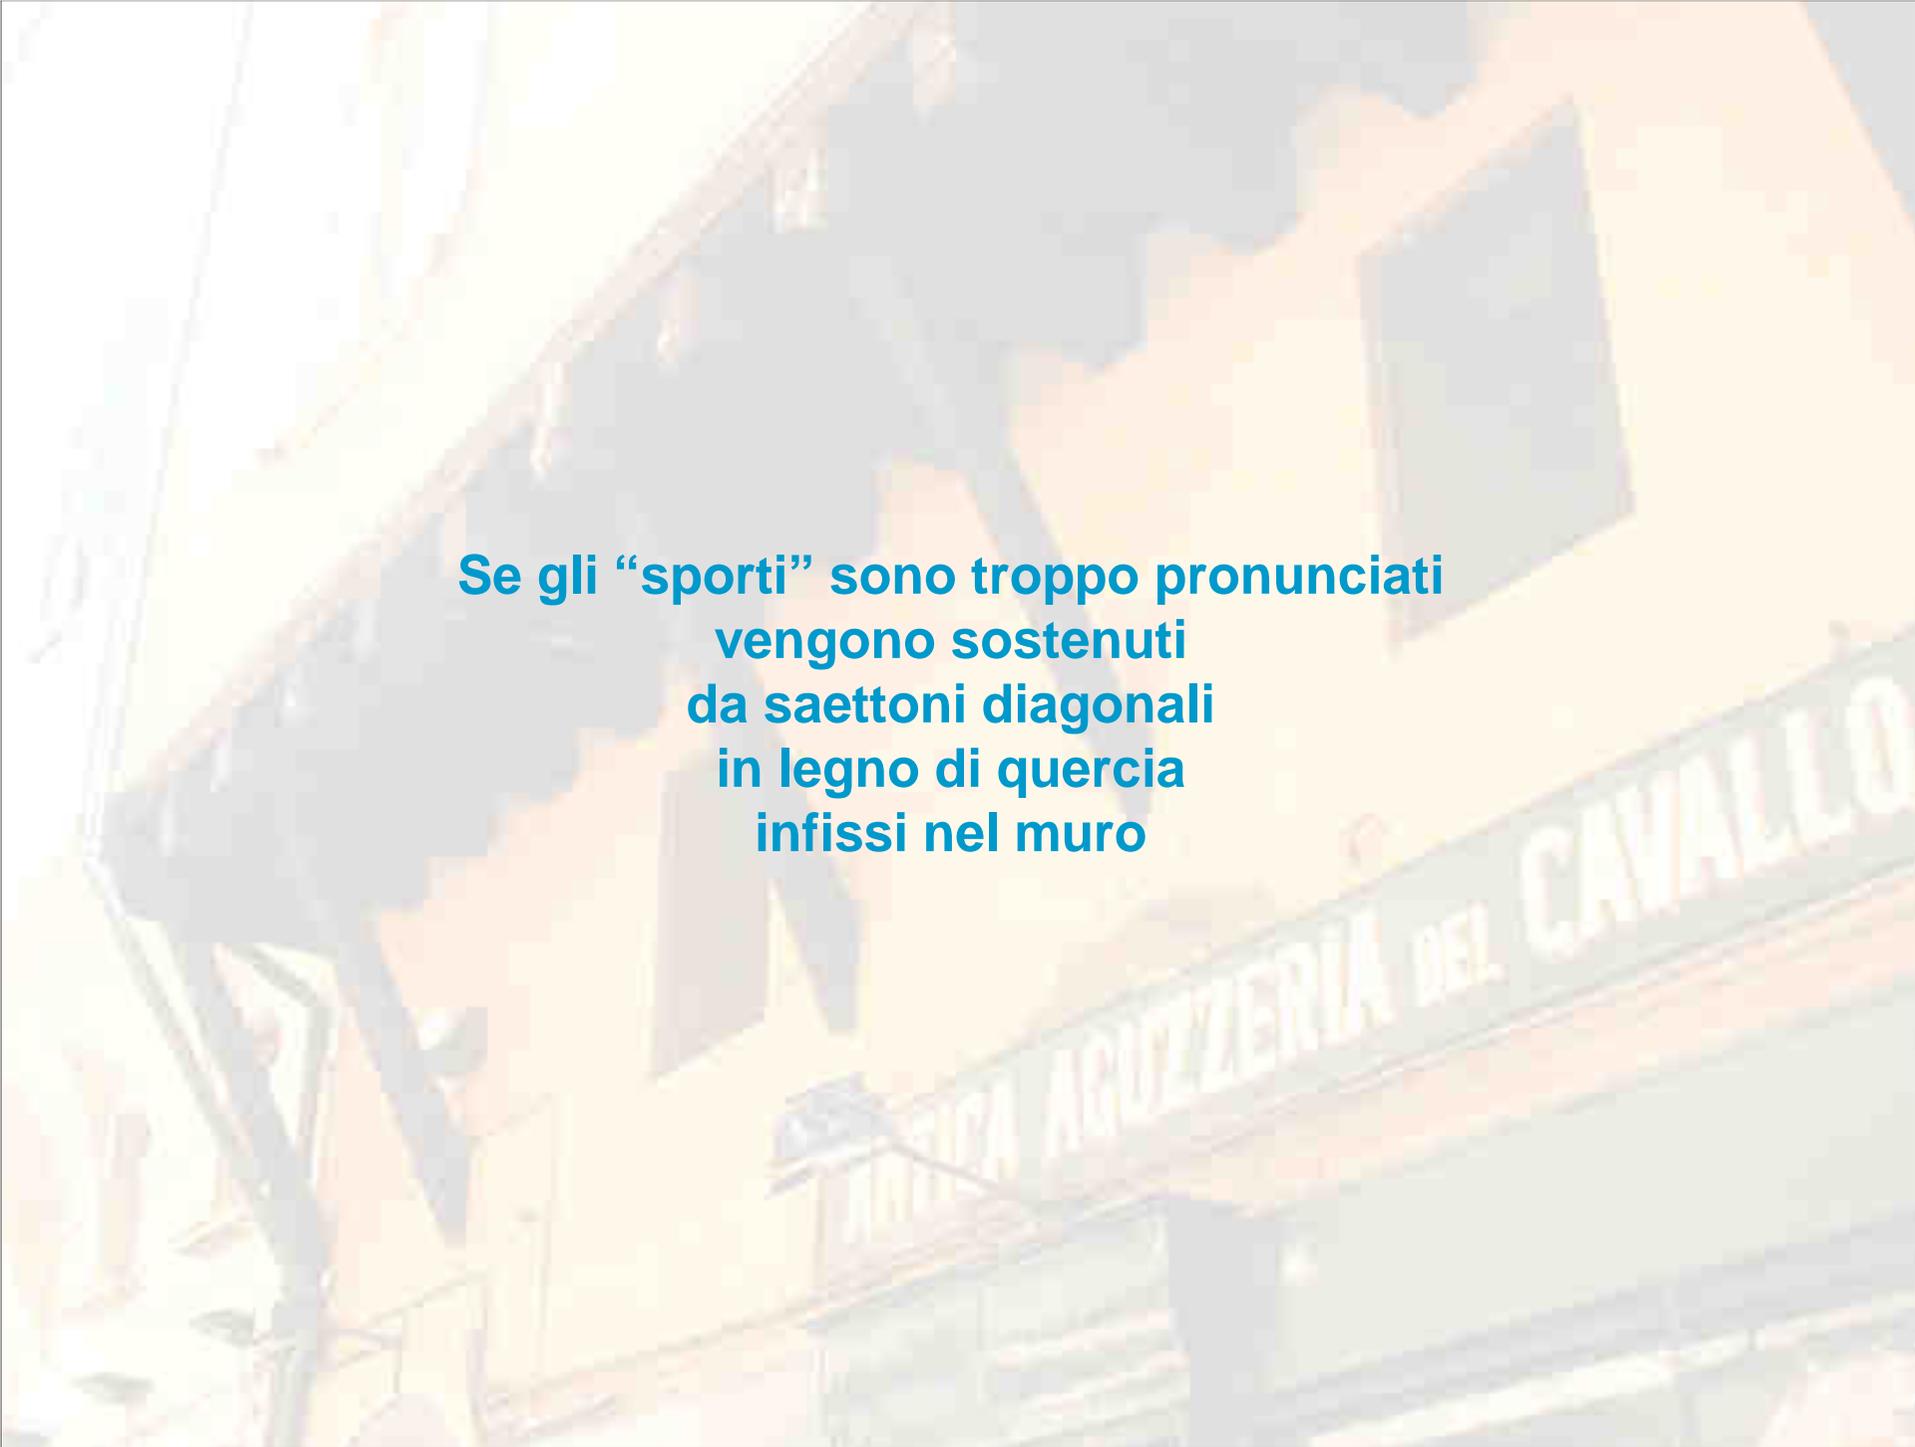
Via Drapperie

**Se gli “sporti” sono troppo pronunciati
vengono sostenuti
da saettoni diagonali
in legno di quercia
infissi nel muro**

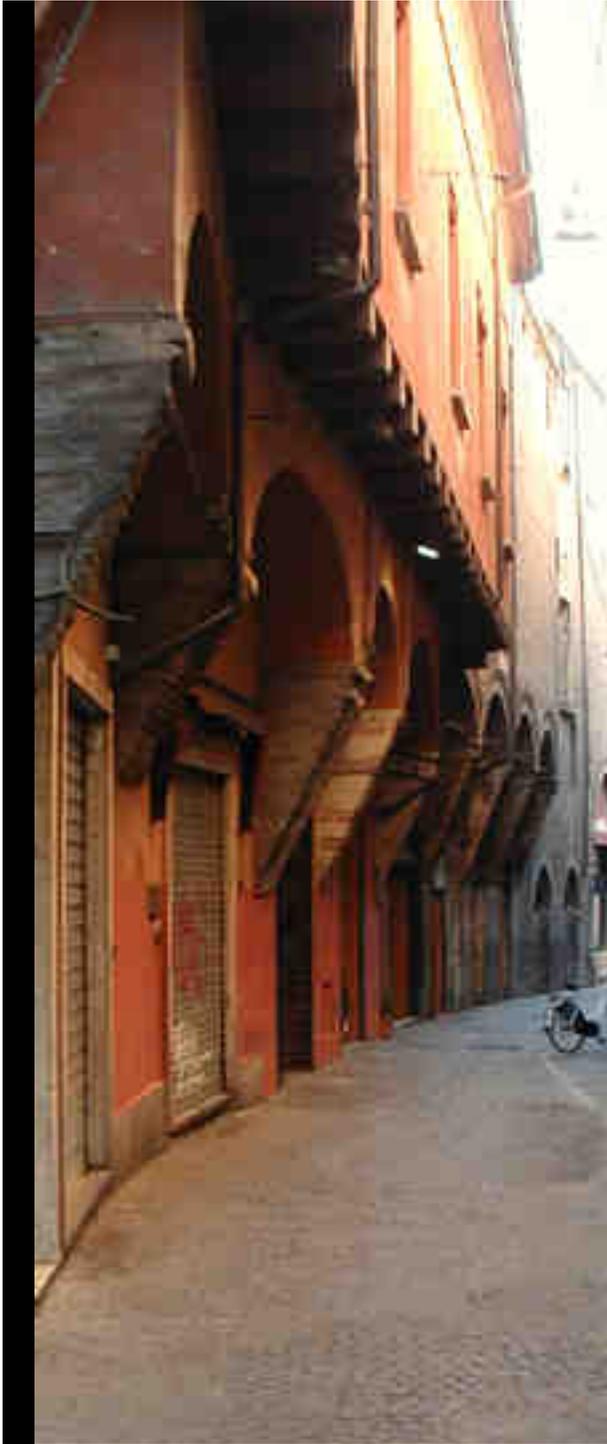
Via Sampieri

**Gradualmente,
col crescere del livello
economico della città, il
legno viene sostituito
dalla muratura
e i puntoni di quercia
da mensole in mattoni o
in pietra
dette “beccatelli”**

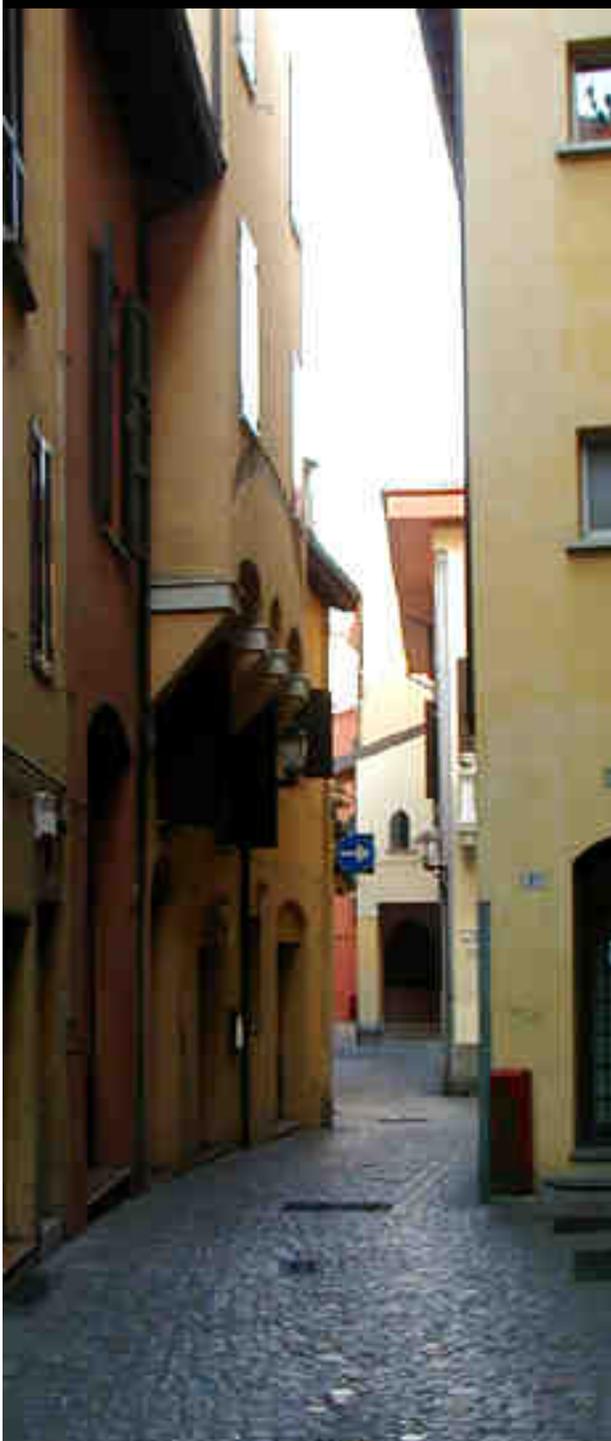
Via dell'Inferno

**Gradualmente,
col crescere del livello
economico della città, il
legno viene sostituito
dalla muratura
e i puntoni di quercia
da mensole in mattoni
o in pietra
dette “beccatelli”**

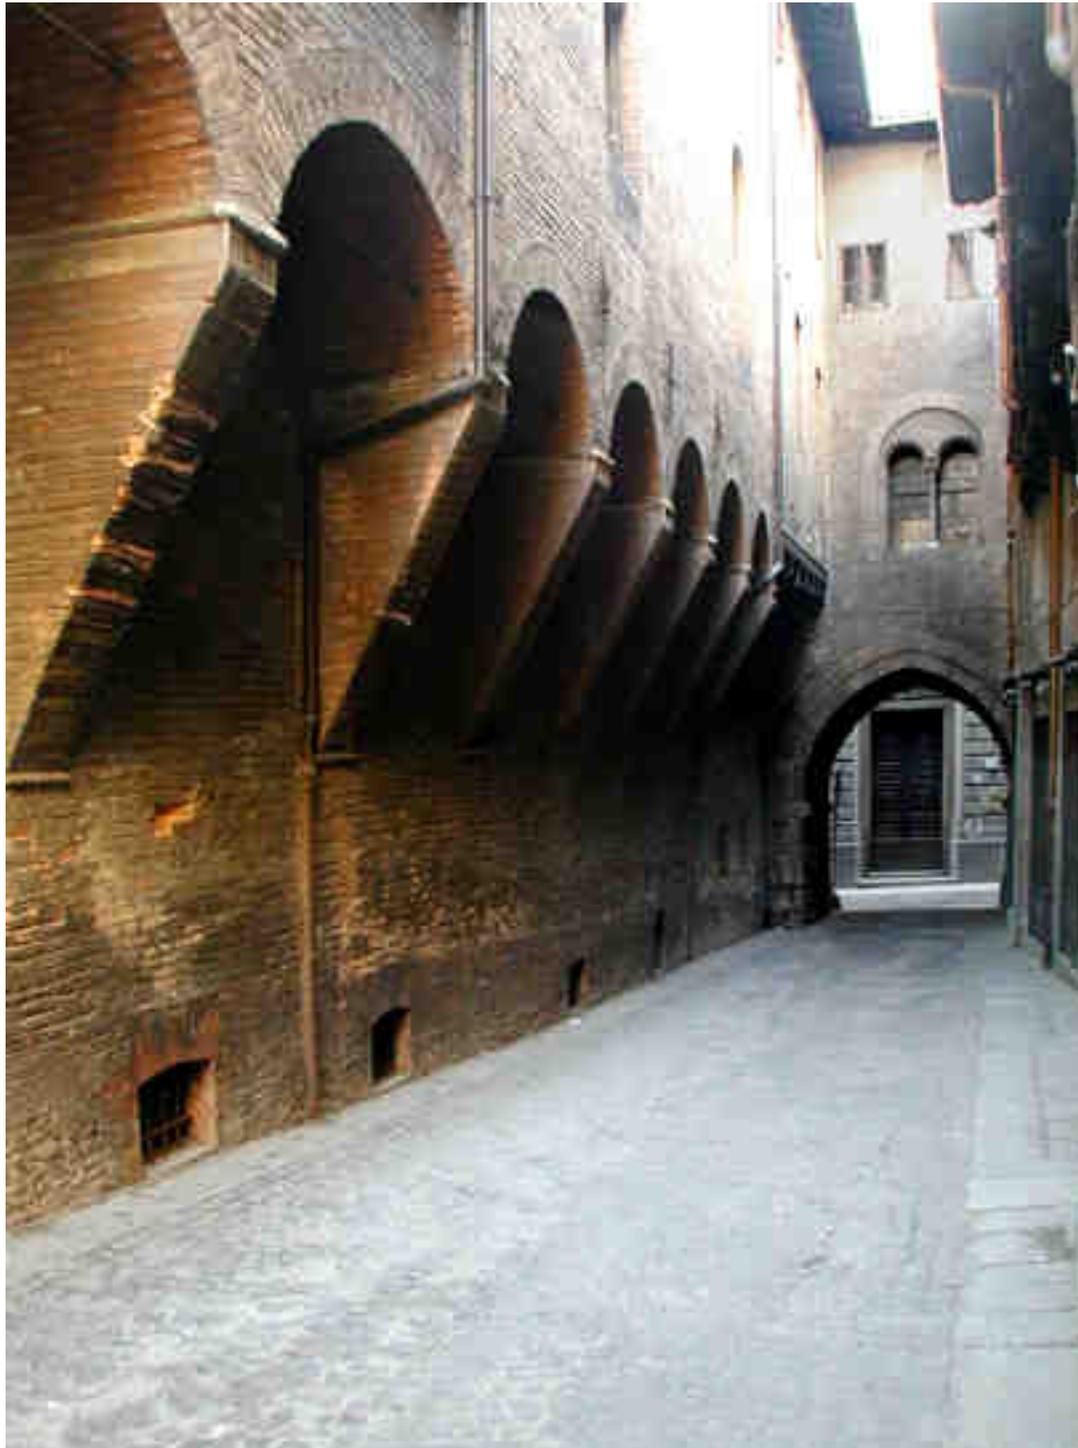
Via de' Foscherari

**Beccatelli e sporto con saettoni
nelle "case neogotiche"
rimaneggiate ai primi del '900**

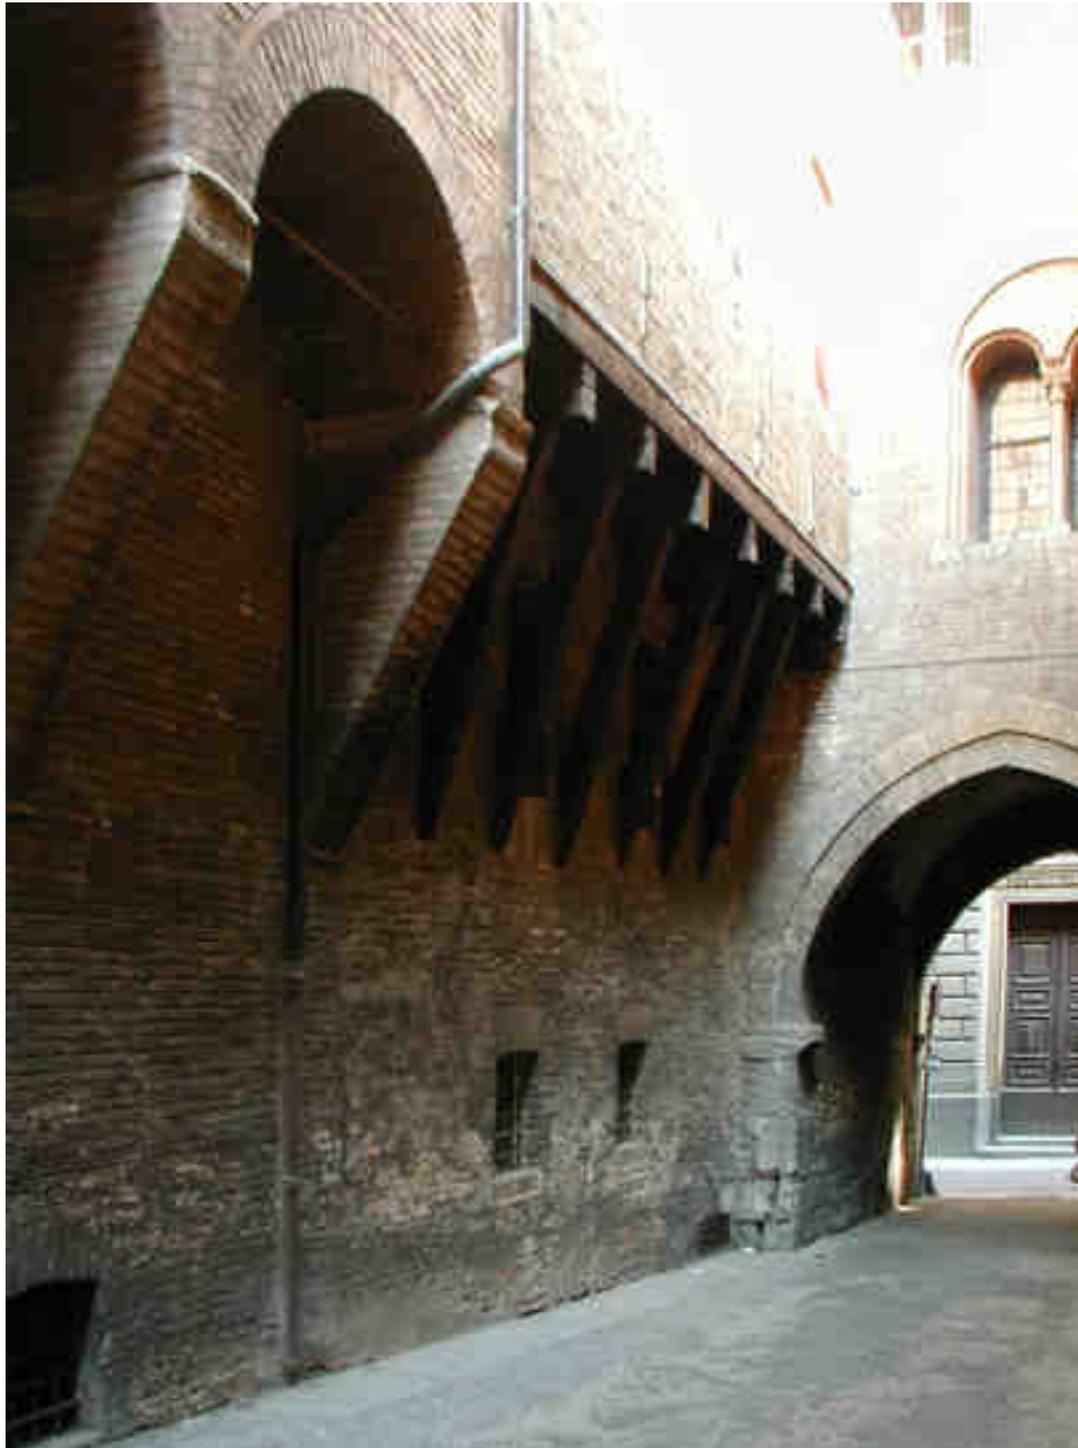
Via de' Foscherari

**Beccatelli e sporto con saettoni
nelle "case neogotiche"
rimaneggiate ai primi del '900**

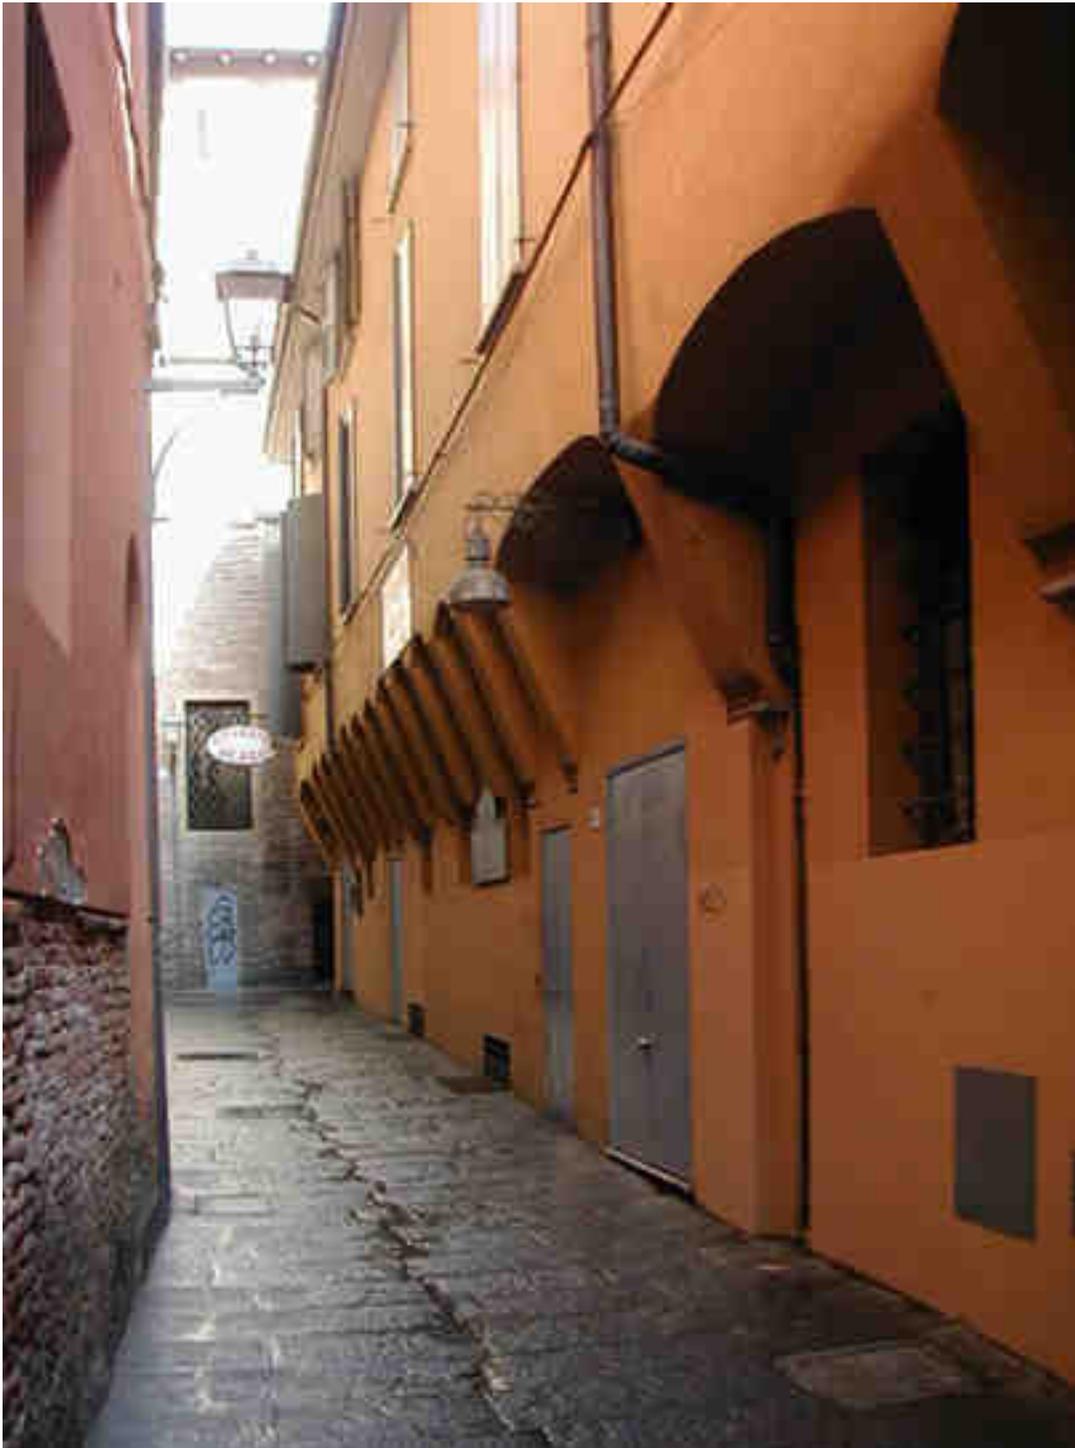
Vicolo san Giobbe

**Beccatelli in muratura
di varie misure**

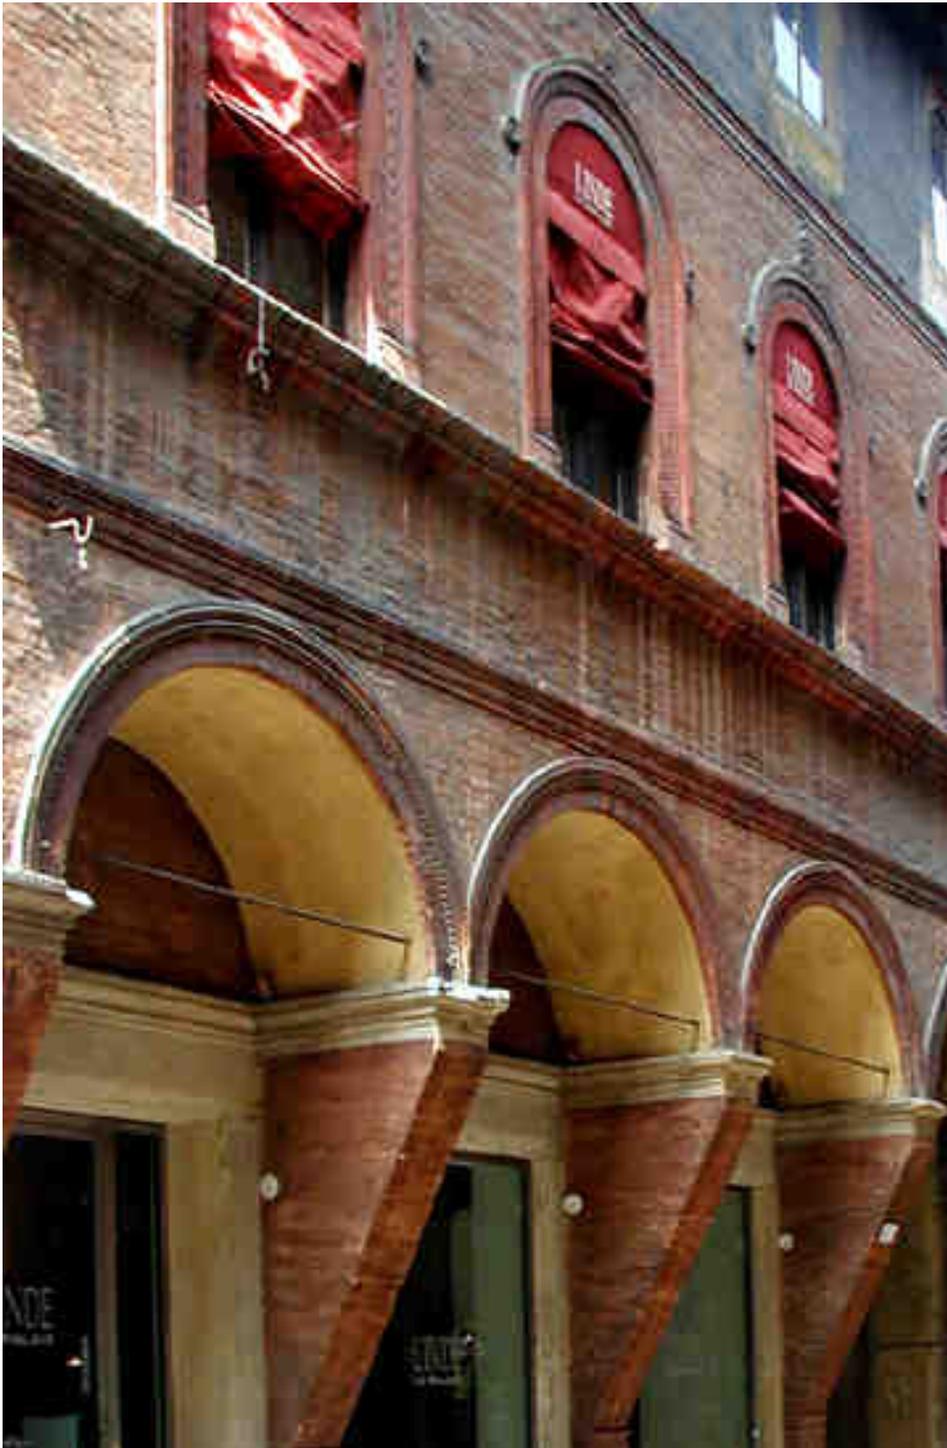
Via Marchesana

**Beccatelli in muratura
con decorazioni in pietra e cotto**

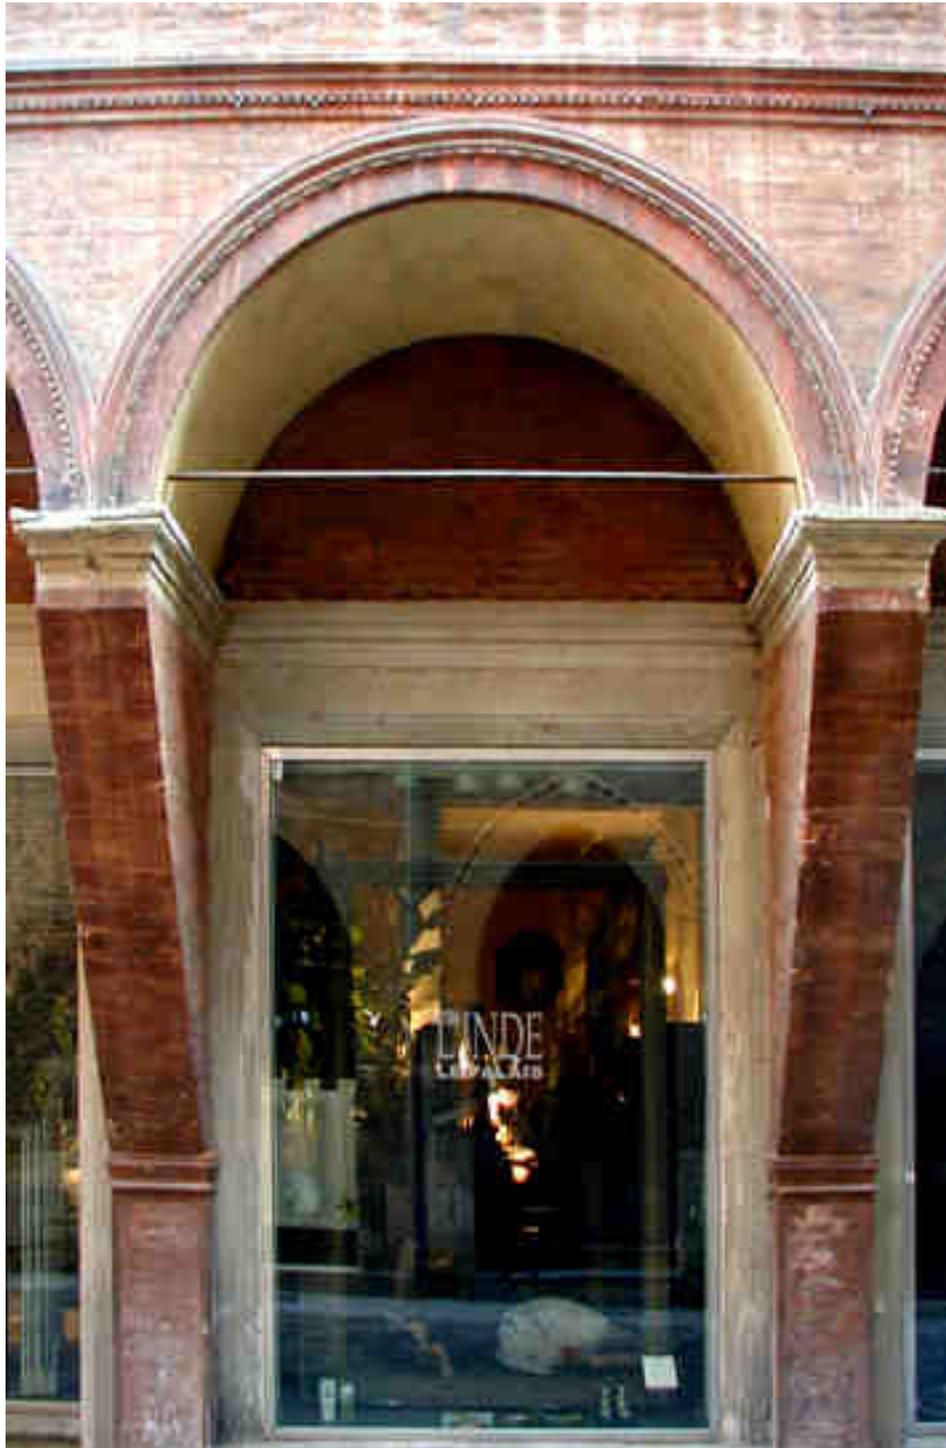
Via Marchesana

**Beccatelli in muratura
con decorazioni in pietra e cotto**

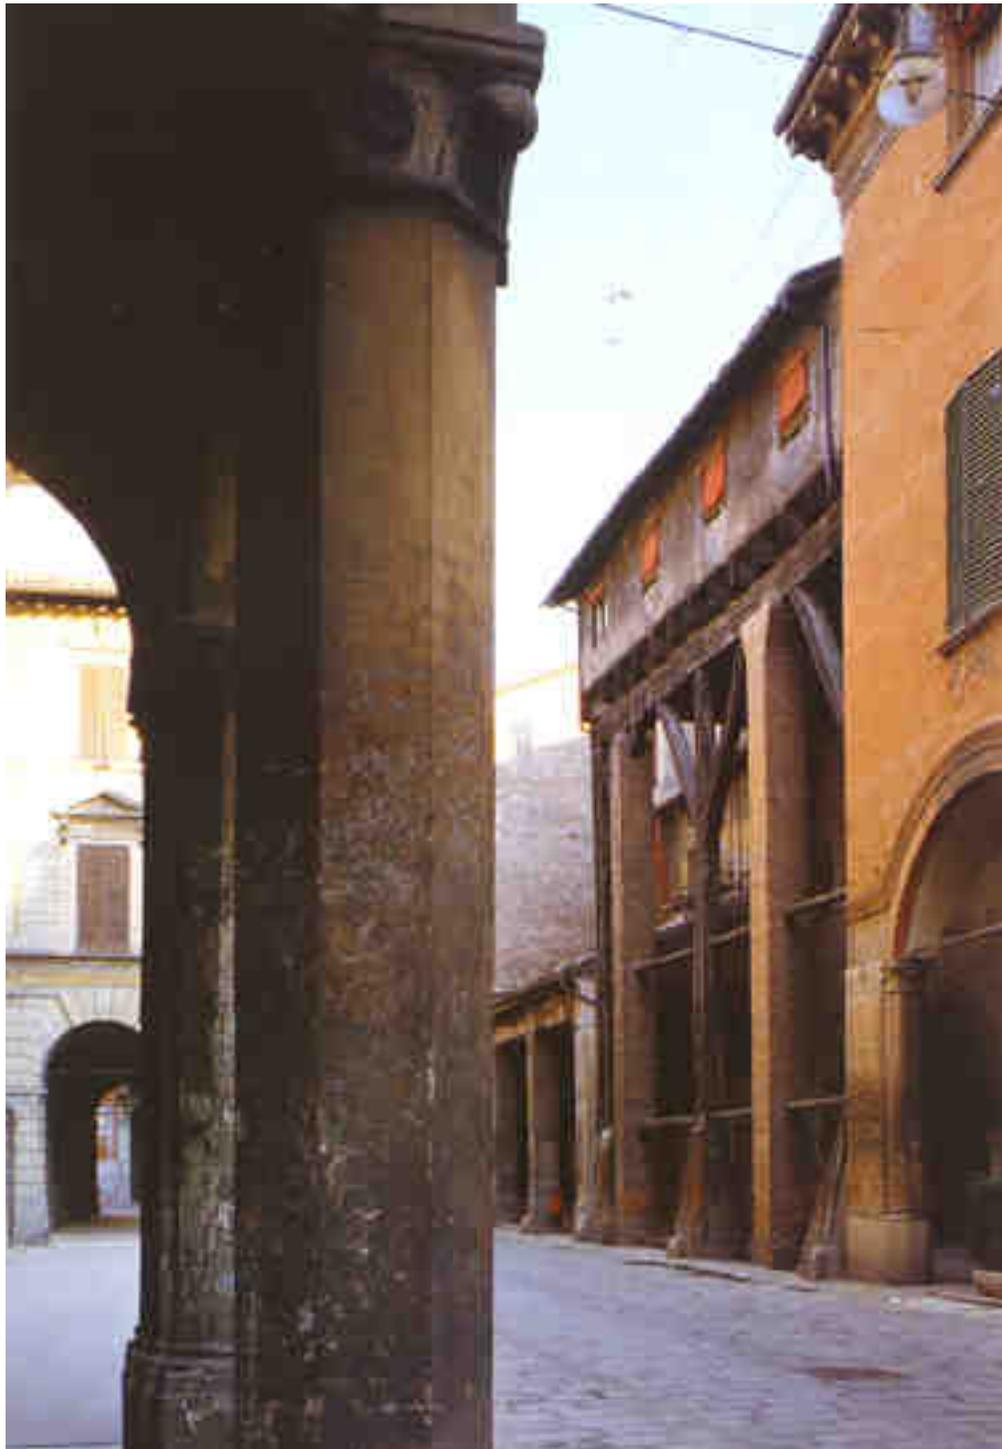
**Casa Isolani in Strada Maggiore
è l'esempio più insigne rimasto
di casa con portico a stilata lignea**

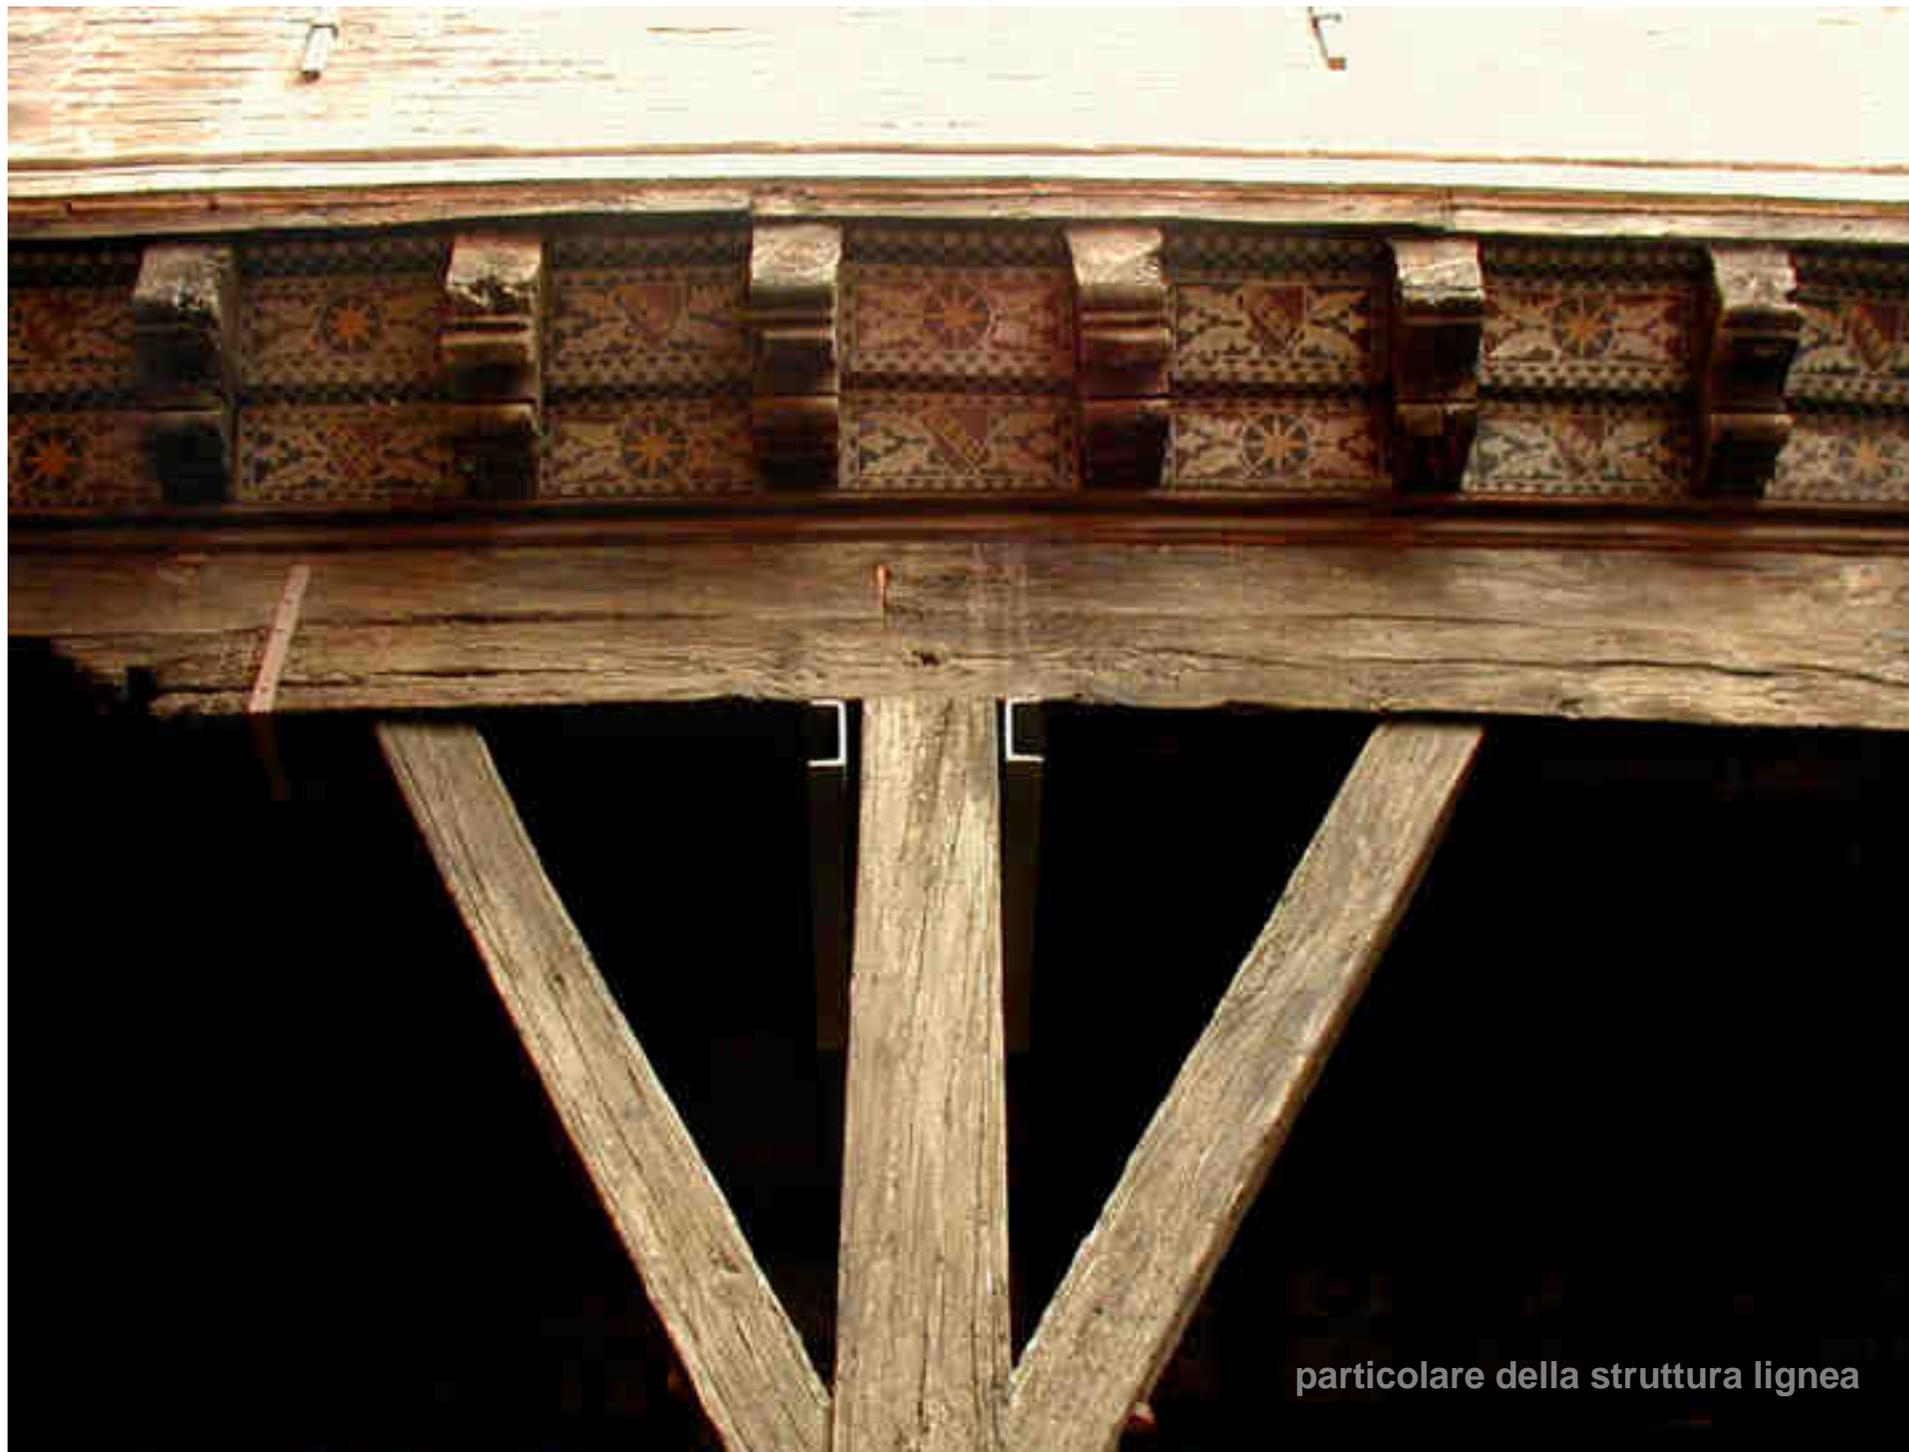
particolare della struttura lignea

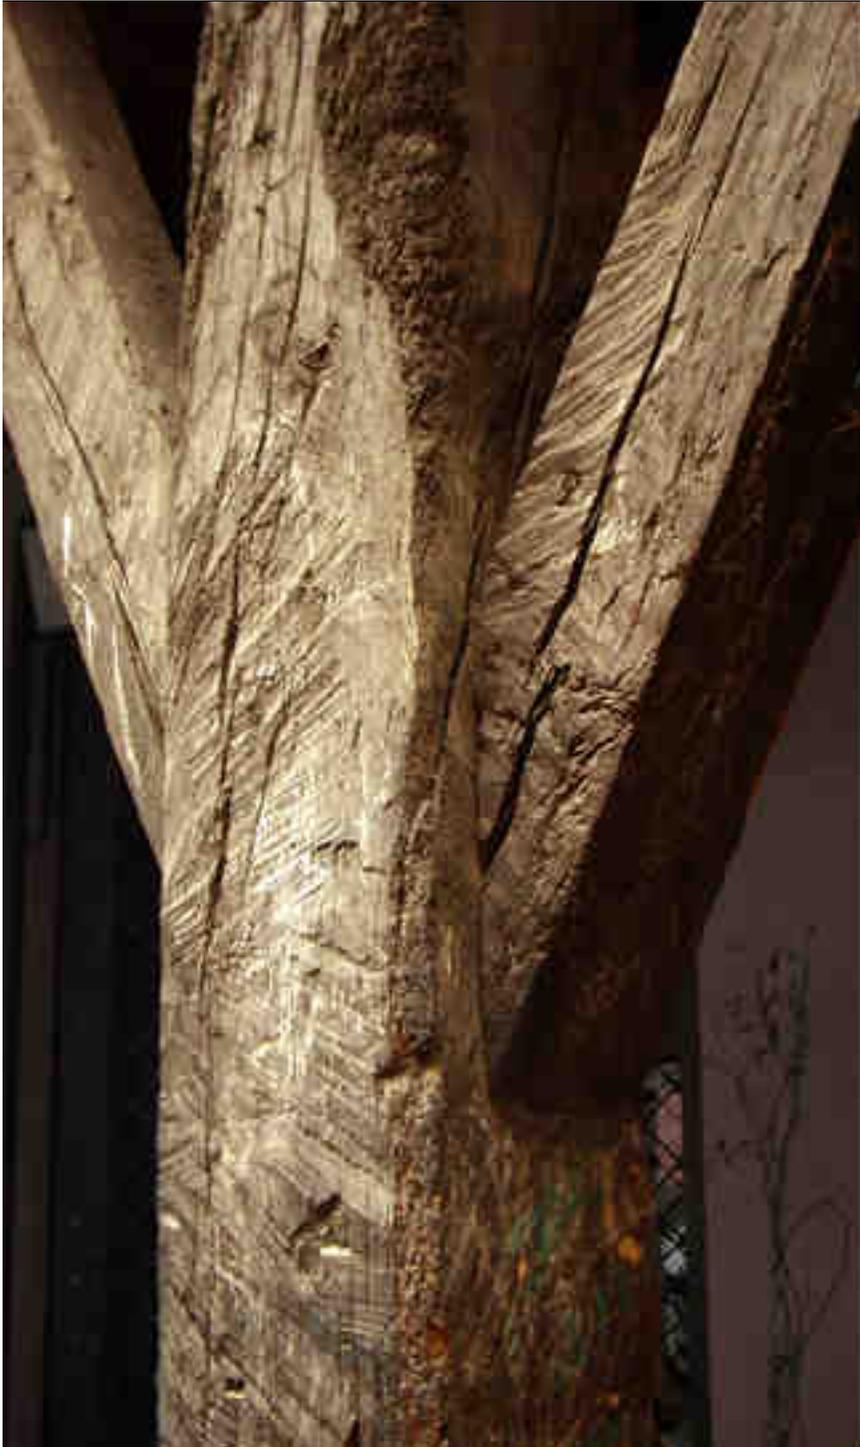
Casa in Via Marsala

Particolare della struttura lignea

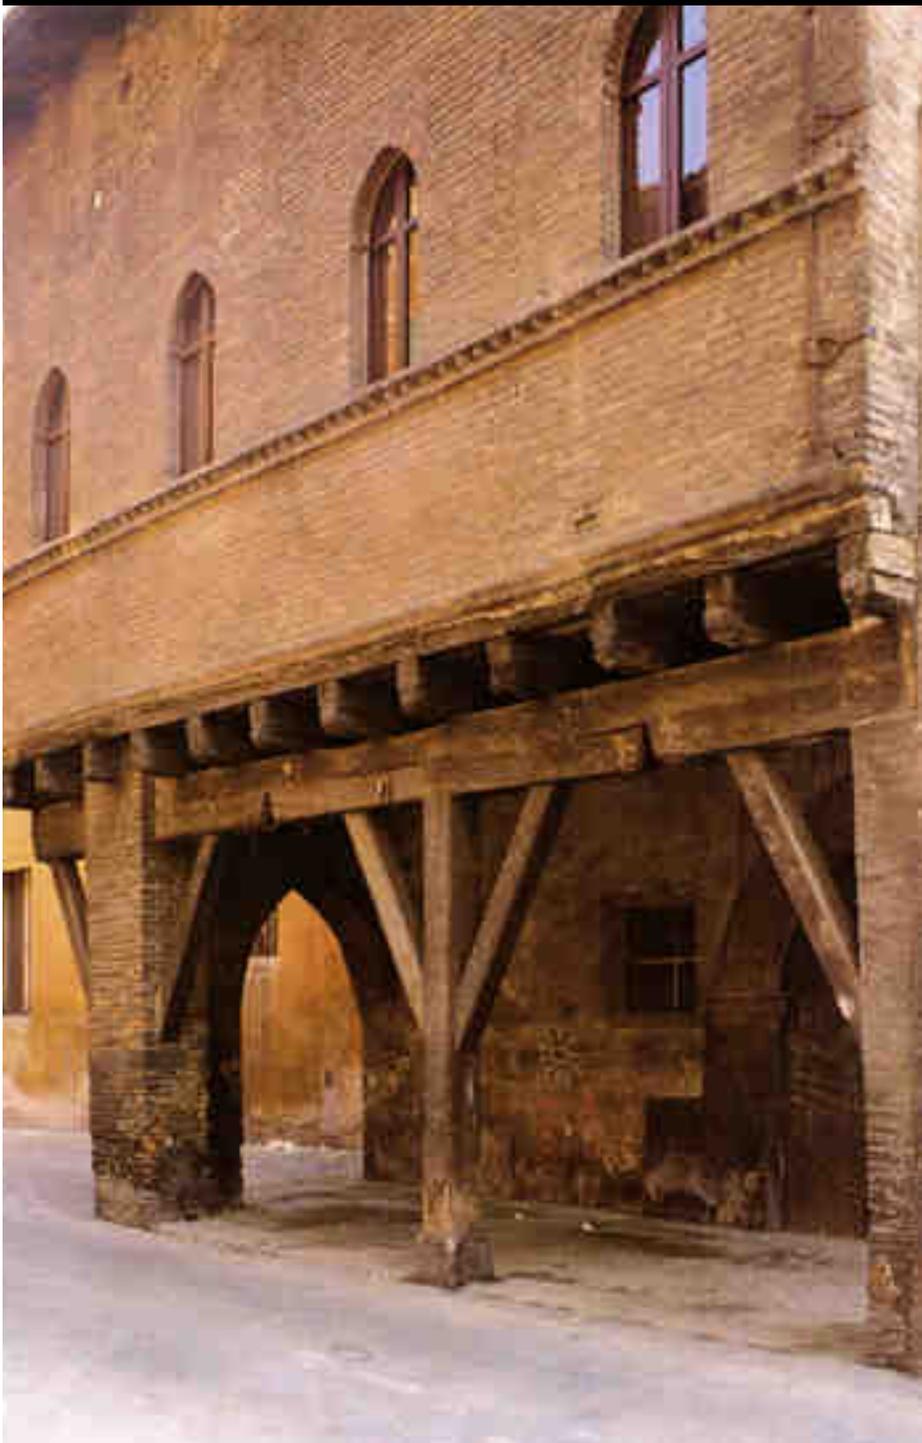
Pilastri in mattoni e stilate lignee in Via Begatto

Dalla fine del '200, la fiorente situazione economica e le condizioni sociali della città consentono la progressiva sostituzione dei pilastri in legno con pilastri o colonne di mattoni per motivi di decoro ma soprattutto di sicurezza contro gli incendi

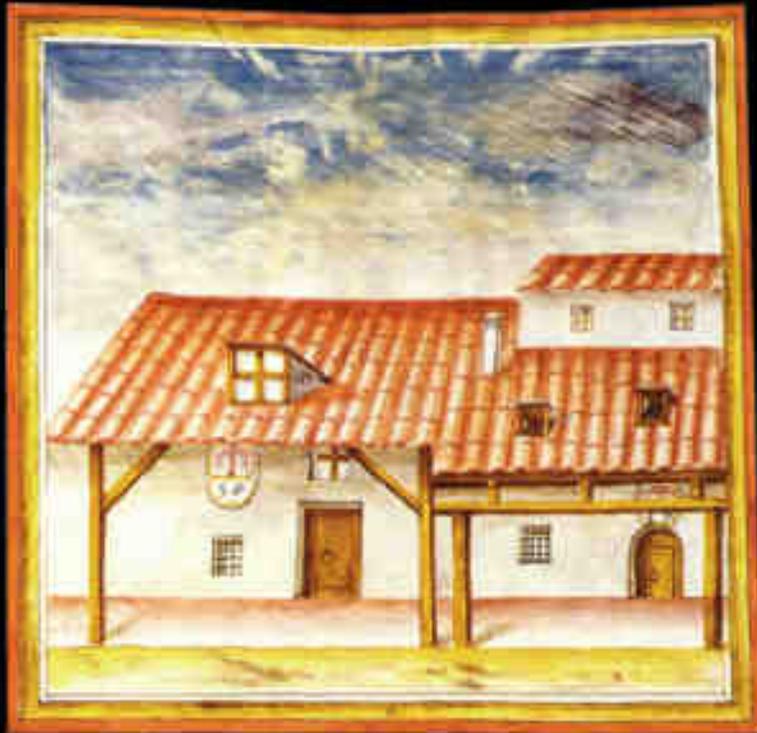
Dimensioni minime del portico, secondo uno statuto del 1250, che consentivano il passaggio di un uomo a cavallo

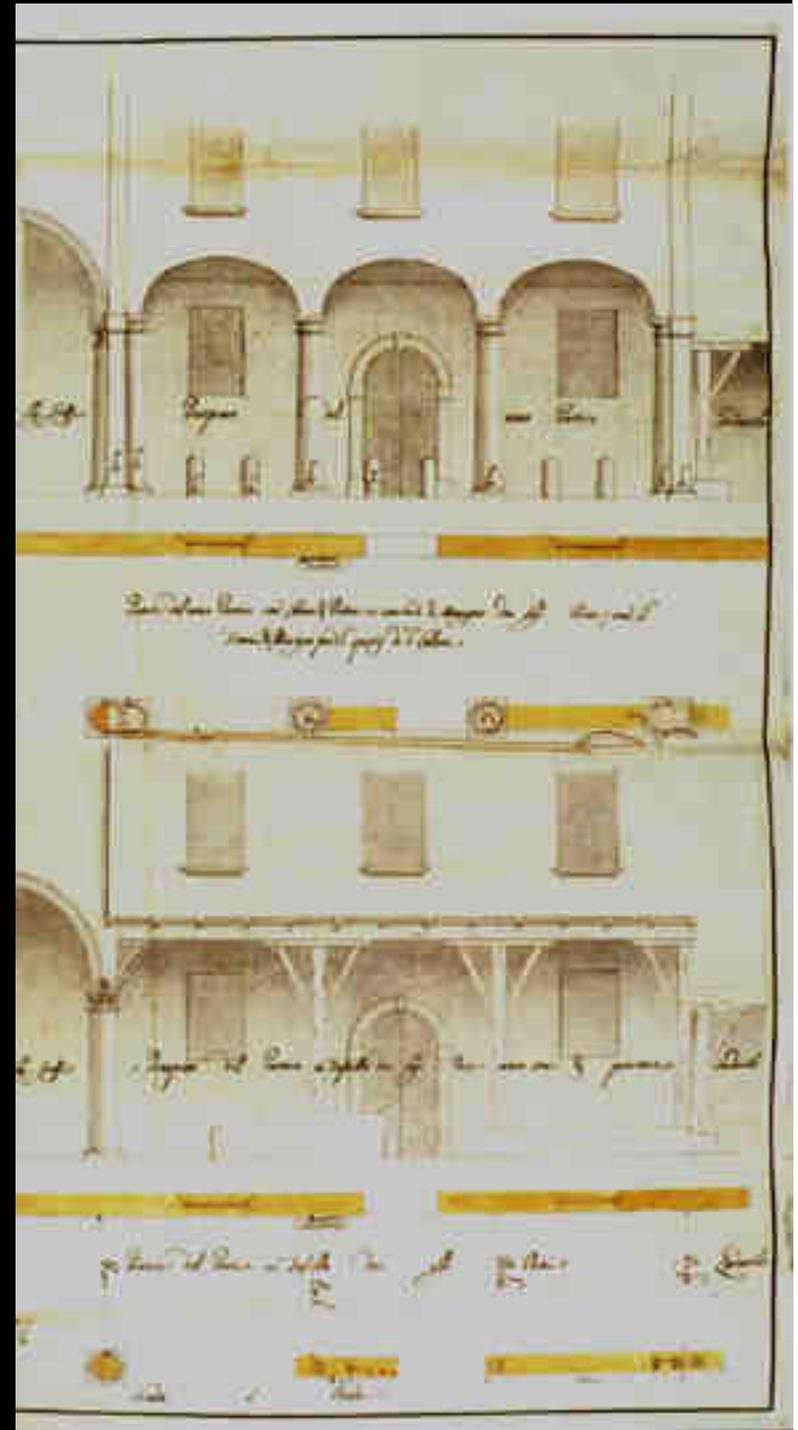
Il disegno del Dotti di casa in via S. Vitale è un chiaro esempio di sostituzione delle antiche stilate lignee con colonne in muratura, come ordinato dai bandi dei secoli XVI e XVII

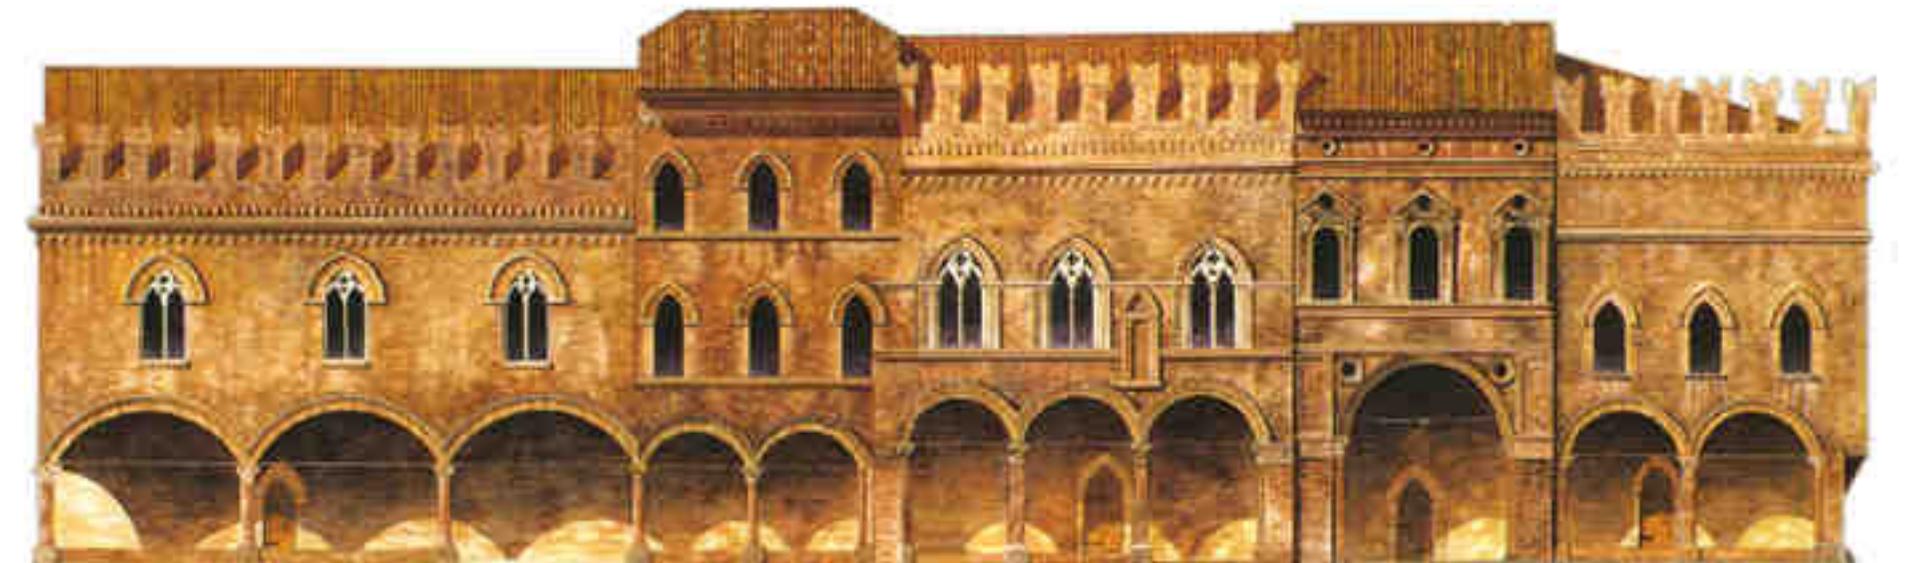
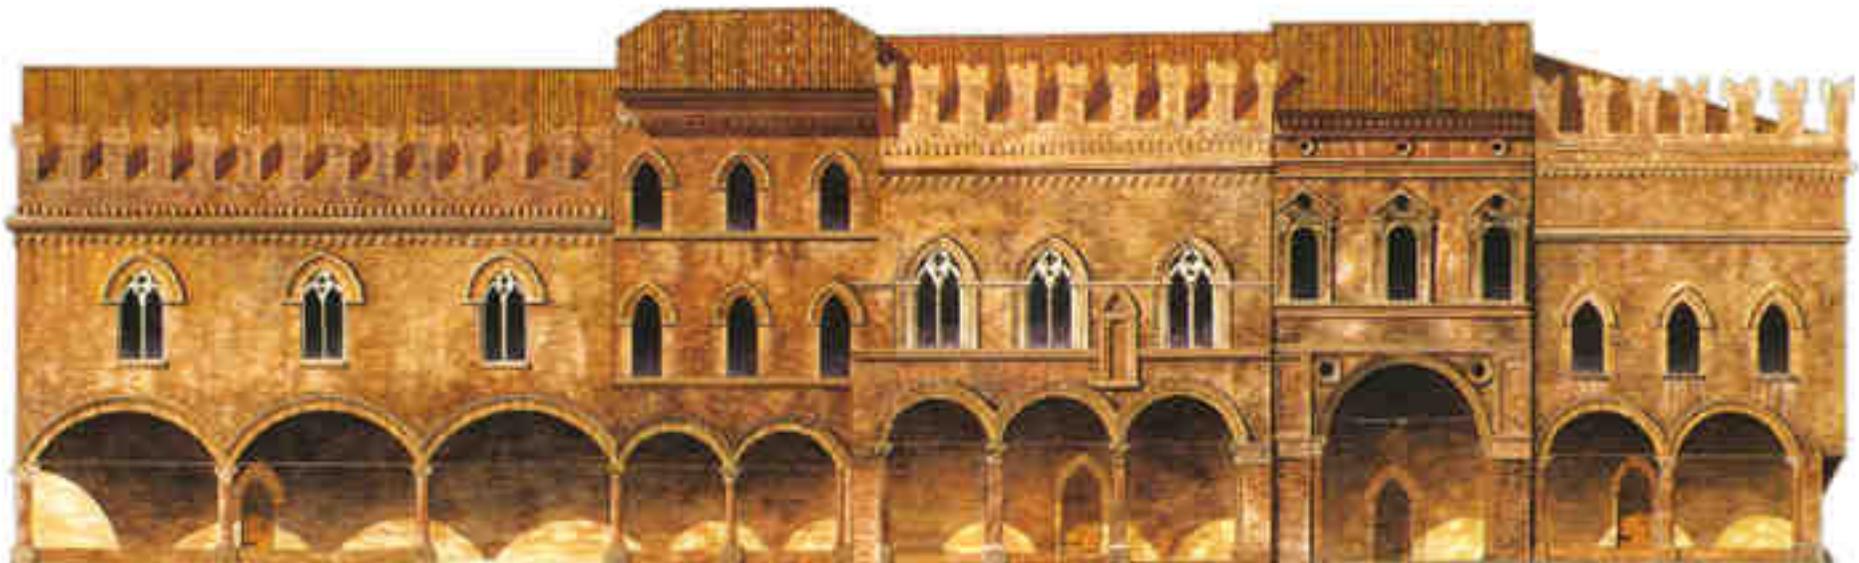
Il portico in muratura

Pur non essendo mai stato realizzato il progetto (1912) di restauro stilistico delle case Tacconi-Beccadelli (XV sec.) prospicienti la Piassa Santo Stefano costituisce un importante documento di analisi tipologica e stilistica dell'evoluzione del portico bolognese
